# Relatório de Serviço - Locação de Munck/Guindaste

**172652547**

**Obra Residencial Boa Vista - Bloco B**

**MK-04 - Munck placa RGT-7C21**

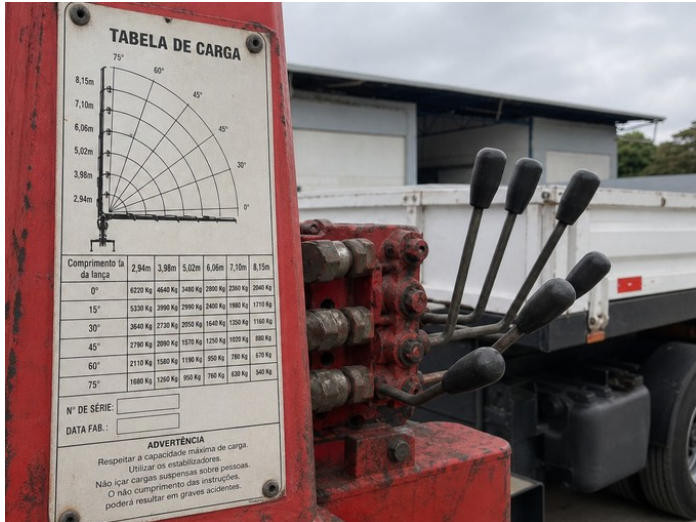
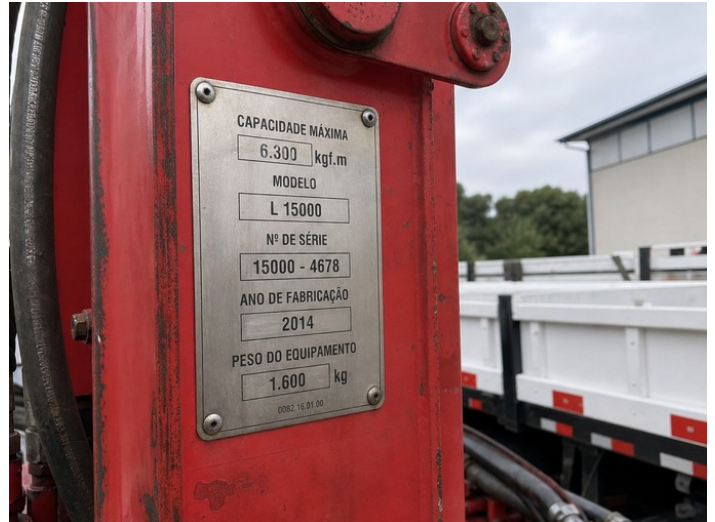
#### 3.2. Tabela de carga e plaqueta de capacidade legíveis na cabine

OK

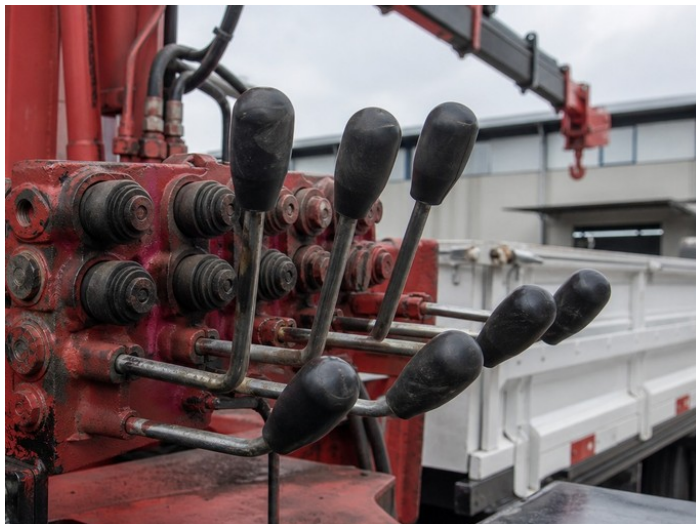
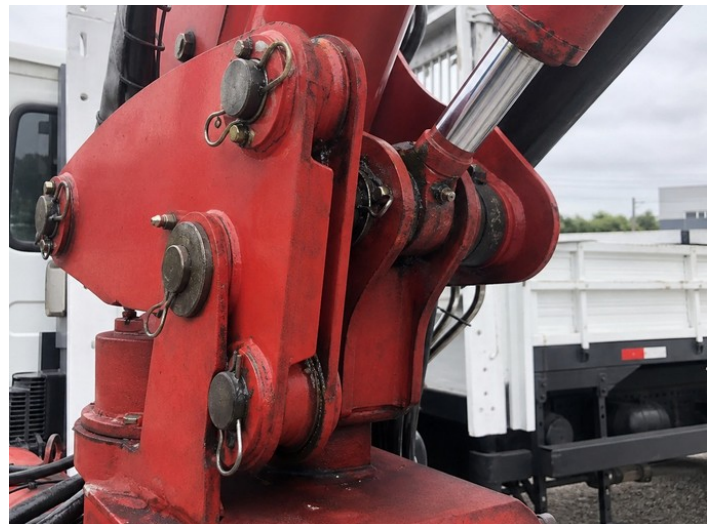
#### 3.4. Comandos, alavancas e parada de emergência respondendo

OK

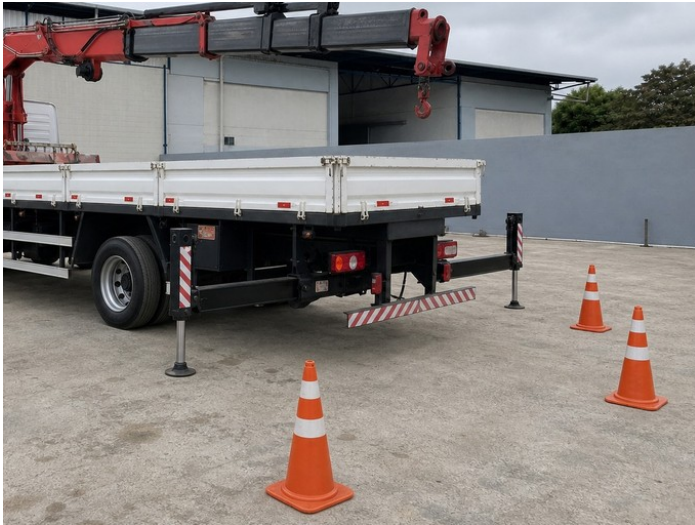
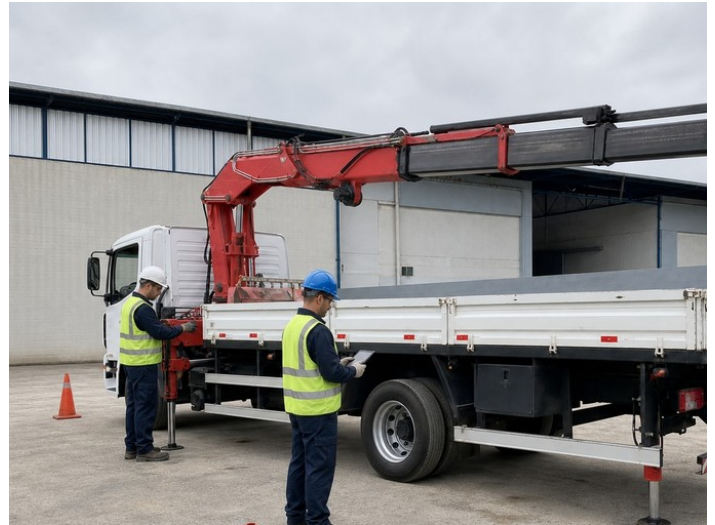
### 3.8. Sinalização do veículo e EPI da equipe em uso

✓ OK

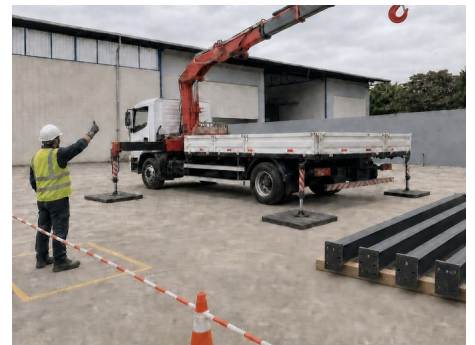
Foto - Equipamento posicionado para o serviço
