# Relatório Fotográfico de Vistoria de Obra

Sobrado Condomínio Terras de São José - SB1467

**172652547**

**26/08/2026**

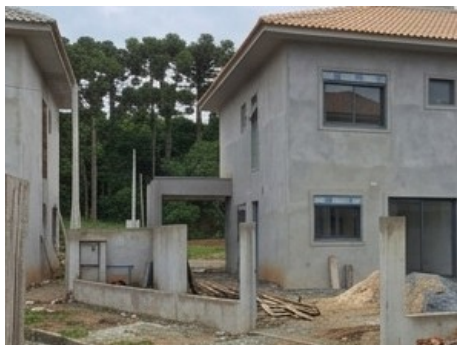
Canteiro com pequenas desorganizações ou limpeza inadequada

Foto geral do canteiro - vista do acesso principal

Canteiro parcialmente organizado, necessário pequenas correções.

Retirada imediata de entulhos depositados em local incorreto.

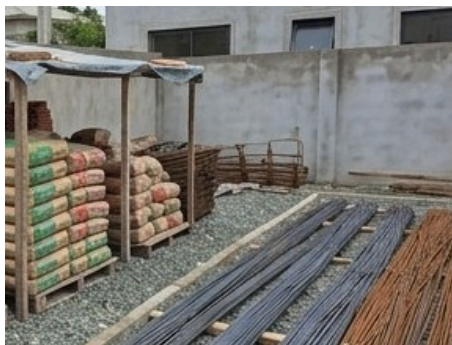
Armazenado corretamente, protegido e identificado

Foto da organização de materiais e estoque

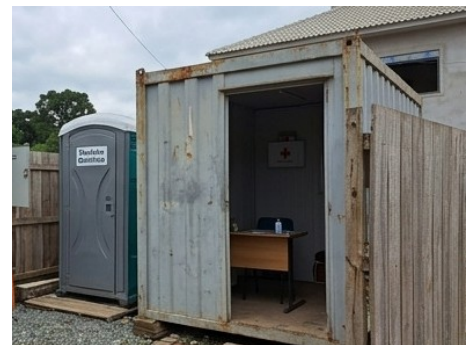
Instalações com pequenas deficiências de limpeza ou manutenção

Foto das instalações provisórias

Substituição da torneira da pia ao lado do refeitório.

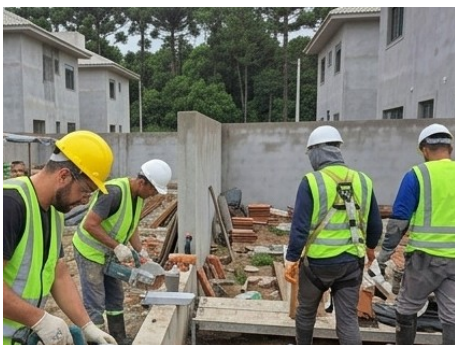
Maioria com EPI, com não conformidades pontuais

Foto de EPIs em uso pelas equipes

Canteiro atende à NR-18 nos itens de andaime, proteção contra queda e combate a incêndio. Duas não conformidades pontuais: um colaborador operando serra mármore sem óculos de proteção na frente de revestimento e placas de advertência com legibilidade comprometida por poeira. Ambas tratadas em diálogo diário de segurança durante a visita.

Reforçar em DDS a obrigatoriedade de óculos de proteção no corte de porcelanato e disponibilizar EPI reserva no almoxarifado da frente de acabamento. Encarregado orientado a conferir os EPIs na entrada de cada turno.

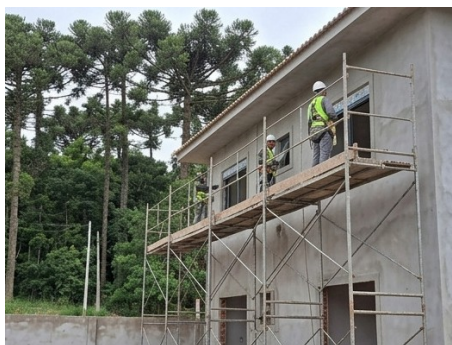
Estruturas seguras, sinalizadas e com proteção contra queda

Foto de andaimes ou estruturas de acesso em altura

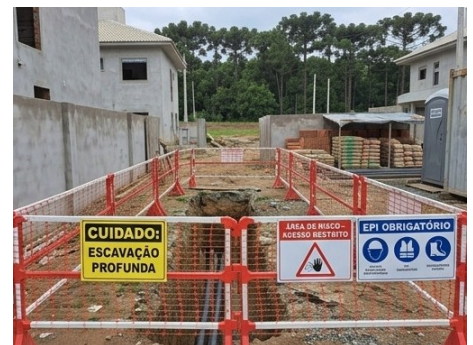
Sinalização parcial ou placas pouco visíveis

Foto da sinalização e do isolamento de áreas de risco

Realizar limpeza de placas com letras cobertas de poeira.

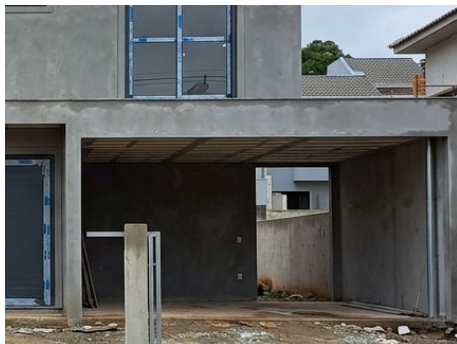
**Foto geral da estrutura - vista principal**

Fundações e estrutura de concreto executadas conforme projeto, sem ninhos, exposição de armadura ou fissuras aparentes. Desvio de prumo de pilares em 2 mm e desvio de nível de lajes em 4 mm, ambos dentro da tolerância de 5 mm. Escoramento remanescente na laje da área de serviço íntegro e travado.

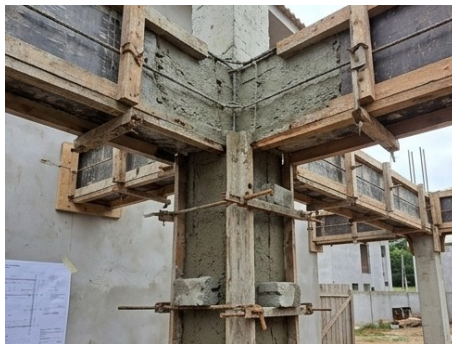
**Foto de detalhe de pilares ou vigas**

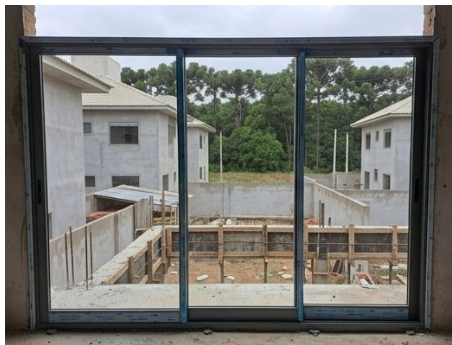
Foto de detalhe de juntas e acabamento

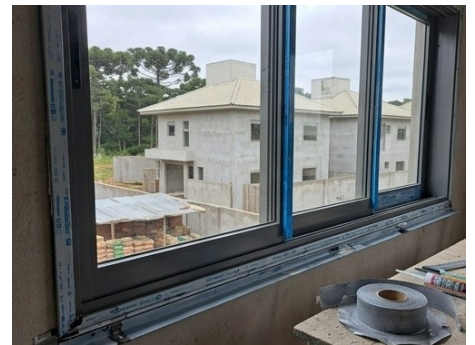
Foto de caixilhos e vedações

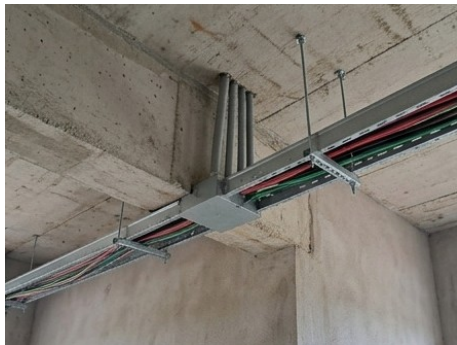
**Foto de eletrocalhas e caminhos de cabos**

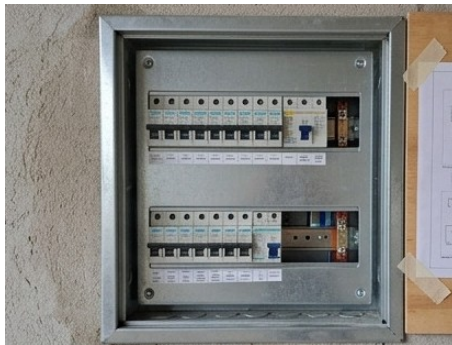
Cabos com pequenas desorganizações ou identificação parcial

**Foto do quadro ou painel elétrico**

Infraestrutura elétrica compatível com o projeto, quadro de distribuição montado e pontos de luz e tomadas nas posições previstas. Não conformidade relevante: resistência de aterramento medida em 45 ohm, contra o limite de 10 ohm da NBR 5410 - a malha não pode ser energizada em regime definitivo enquanto o valor não for corrigido. Cabos do quadro ainda sem anilhas de identificação.

Identificar todos os circuitos com anilhas conforme o diagrama unifilar e recolher a sobra de cabo dentro do quadro antes do comissionamento.

Prioridade 1 - corrigir a malha de aterramento e reensaiar até 30/04/2026; sem laudo dentro de 10 ohm a energização definitiva fica vedada. Prioridade 2 - refazer a regularização do piso do banheiro social e tratar as fissuras de impermeabilização antes de qualquer assentamento em área molhada. Prioridade 3 - corrigir prumo, rodapés, paisagismo e limpeza dentro dos prazos da tabela. Reinspeção das pendências 1 a 3 na próxima visita.

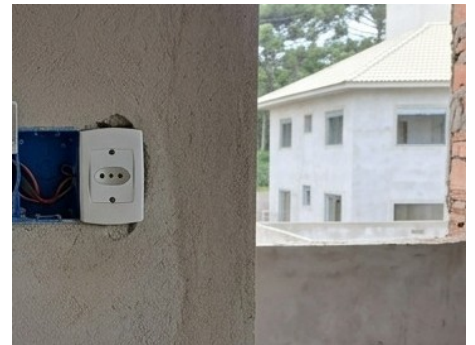
**Foto de pontos de luz ou tomadas**

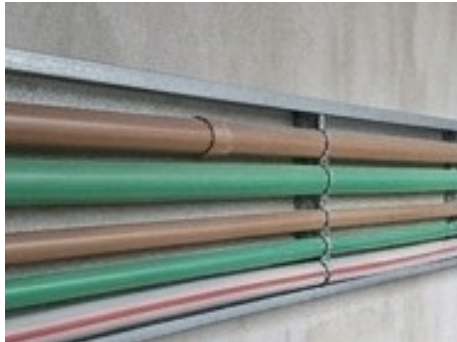
**Foto de tubulações de água - vista geral**

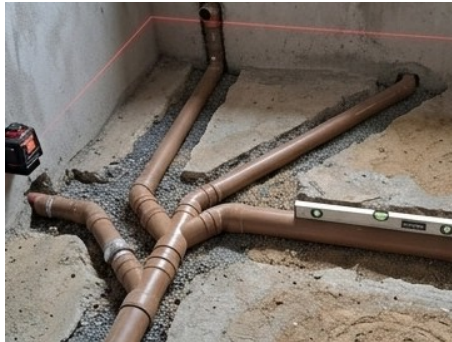
Desvio leve em caimento ou pequenas desorganizações

**Foto de tubulações de esgoto e caimento**

Redes de água fria e quente aprovadas no ensaio de estanqueidade, sem queda de pressão em 1 hora. Registros e aparelhos sanitários instalados conforme projeto. Ponto de atenção: caimento de 5% medido no piso do banheiro social, muito acima da faixa de 0,50% a 1,50% - a inclinação excessiva prejudica o assentamento do porcelanato e o acabamento junto ao ralo. Regularização a refazer antes do revestimento.

Refazer a regularização do piso do banheiro social para trazer o caimento à faixa de 0,50% a 1,50% e reposicionar o trecho de esgoto antes da caixa sifonada. Conferir o escoamento com ensaio de água antes de liberar o assentamento.

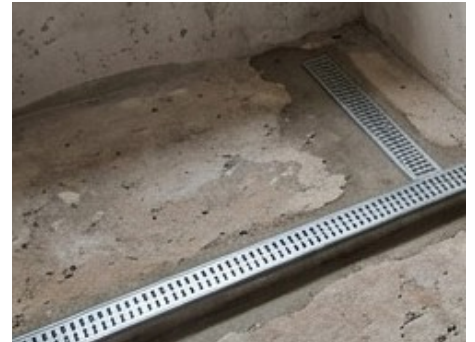
**Foto de aparelhos sanitários e ralos**

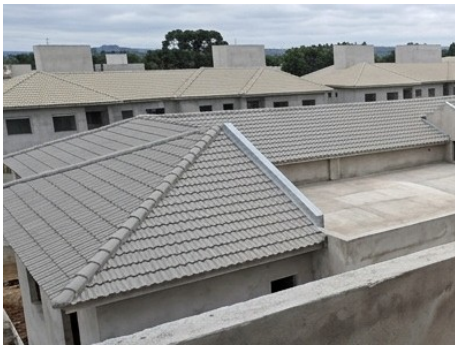
**Foto geral da cobertura e do telhado**

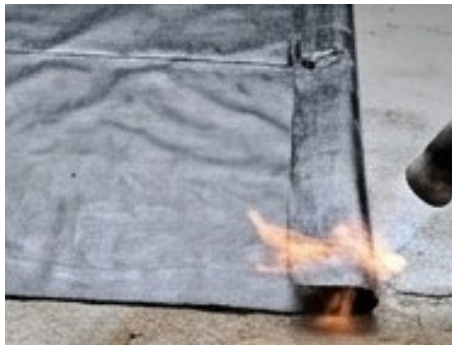
Desvio leve, pequenas fissuras ou irregularidades menores

**Foto da impermeabilização de laje ou área molhada**

Cobertura executada conforme projeto, telhas bem assentadas e rufos instalados. Impermeabilização com fissuras superficiais pontuais na laje técnica e no box da suíte, sem sinal de vazamento até o momento - recomendado teste de estanqueidade com lâmina d'água por 72 horas após o reparo. Calha com emenda desalinhada na lateral direita.

Tratar as fissuras superficiais da manta na laje técnica e no piso do box da suíte com selante elástico e reforço de tela, antes do assentamento do revestimento.

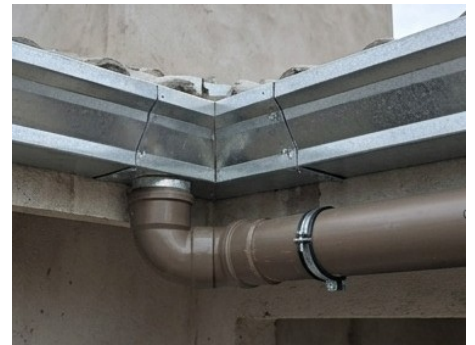
Desvio leve em alinhamento ou fixação incompleta

**Foto de calhas e condutores de água**

Realinhar a emenda do condutor na lateral direita e refixar as braçadeiras soltas; limpar folhas acumuladas na calha antes do período de chuvas.
